ПАСПОРТ ДОСТУПНОСТИ
объекта социальной инфраструктуры (ОСИ)
№ 1/121222

- 1.1. Муниципальное бюджетное учреждение дополнительного образования муниципального образования городской округ город-курорт Сочи, Краснодарского края «Детская школа искусств № 6».
- 1.2. Краснодарский край, г. Сочи, ул. Бакинская, 2.
- 1.3. Сведения о размещении объекта:
 - здание 1-этаж.
 - прилегающего земельного участка: есть, 1454 кв.м.
- 1.4. Год постройки здания 1960 год. Последнего капитального ремонта 2012.
- 1.5. Дата плановых ремонтных работ: текущих – 2023 год, капитального – не определена.
- 1.6. Название организации (учреждения) (полное юридическое наименование - согласно Уставу, краткое наименование): Муниципальное бюджетное учреждение дополнительного образования муниципального образования городской округ город-курорт Сочи Краснодарского края «Детская школа искусств № 6» (МБУДО г. Сочи «ДШИ № 6»).
- 1.7. Краснодарский край, г. Сочи, ул. Бакинская, 2.

АКТ ОБСЛЕДОВАНИЯ
объекта социальной инфраструктуры
К ПАСПОРТУ ДОСТУПНОСТИ ОСИ
№ 1/12122022

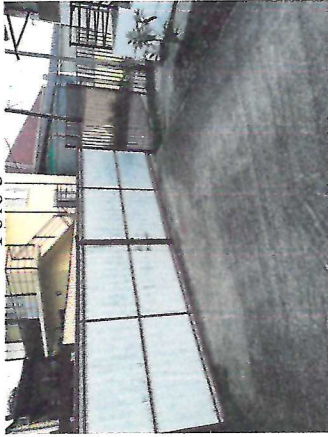
Фото 3	Парковка для автотранспорта инвалидов, на территории школы, по мере необходимости.	-	-

1.1	Вход (входы) на территорию	нет	-	<p>Здание школы, имеет территорию и ограждение. Пути движения по ул. Бакинская не имеют тротуаров, автодорога имеет трещины и выбоины. От улицы Бакинская к центральному входу имеется проход, шириной 2,0 м с асфальтовым покрытием. Проход ровный, не имеет препятствий. От остановки автобуса, есть пешеходная дорога, в виде лестницы с широкими проступями по склону между жилыми домами. Глубина проступей имеет разную длину, от 0,40 м до 1,20 м. Входная группа имеет калитку из тонкого профиля, ширина 1,20 м. Далее лестница с широкими проступями с расширением у входной группы. Пути движения по территории объекта в северной части здания ровные, покрытие из бетона.</p>	К	<p>Пути движения по территории объекта в северной части здания ровные, покрытие из бетона. Тропинка вокруг здания от центральной входной группы шириной от 1,0 м до 1,40 м, покрытие асфальт/бетон, уклон от 4% до 6%. Требуется ремонт, имеет трещины и выбоины.</p>	Работы определяет администрация города.

Наименование структурно-функциональной зоны	Состояние доступности <*> (к пункту 3.4 Акта обследования ОСИ)	Приложение		Рекомендации по адаптации (вид работы) <*> к пункту 4.1 Акта обследования ОСИ
		№ на плане	№ фото	
Территория, прилегающая к объекту (участок)	ДП-И	-	1, 2, 3	Организационные решения

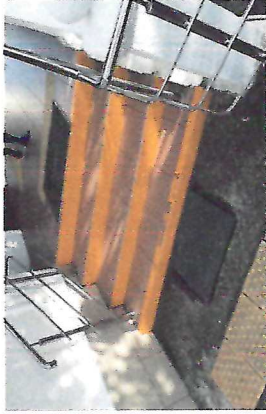
2.1	Лестница (наружная)	есть	-	Четыре ступени. Нормативные.	-	-	
2.2	Пандус (наружный)	нет	-	-	-	-	
2.3	Входная площадка	есть	Фото 4

Центральная входная группа с фасада южной стороны здания, выполнена в виде площадки шириной 4,70 м, глубиной 1,70 м. Входные двери двухстворчатые распашные, ширина основной створки 0,70 м, вторая створка 0,70 м		Площадку можно признать доступной. При капитальном ремонте, необходимо произвести реконструкцию в соответствии с СП 59.13330.2020. Края ступеней обозначены желтой полосой, с нарушением п. 6.2.8 – СП 59.13330.2020. (На проступях краевых ступеней лестничных маршей должны быть нанесены одна или несколько противоскользящих полос, контрастных с поверхностью ступени, как правило, желтого цвета, общей шириной 0,08 - 0,1 м., с отступом от края ступени на 0,03 м) Обозначается первая и последняя ступень.	Капитальный ремонт.

Наименование структурно-функциональной зоны	Состояние доступности <*> (к пункту 3.4 Акта обследования ОСИ)	Приложение		Рекомендации по адаптации (вид работы) <*> к пункту 4.1 Акта обследования ОСИ
		№ на плане	№ фото	
Вход в здание	ДП-И (О, С, Г, У).		4, 5, 6, 7	Входная площадка с торца здания, текущий ремонт.

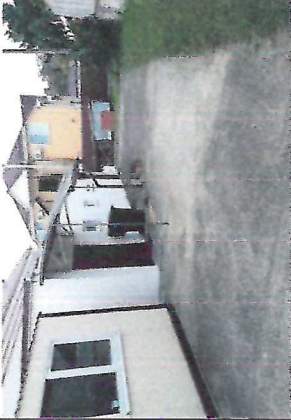
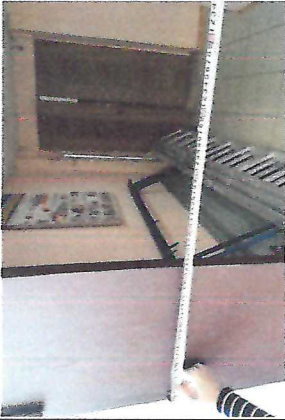
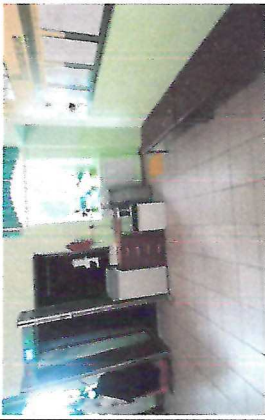
2.4	Дверь (входная)	есть	1.1	Второй вход с северного торца здания, запасной, является путями эвакуации. Входная группа, имеет ровную площадку. Дверь	ДП- (О,С,Г,У)	При проведении капитального ремонта, необходимо ликвидировать порог высотой 0,05 м, вывести в ноль, допустимо 0,015 м, для выполнения

<p>распашная, основная створка шириной 0,80 м, вторая створка 0,30 м, порог 0,04 м. Данная входная группа доступна для инвалидов категории М4 (колясочники) и МЗ (ПОДА).</p>		<p>обязательных требований СП 59.13330.2020. До проведения капитального ремонта, персонал школы окажет ситуационную помощь.</p>	
					<p>Центральный вход с фасада здания обустроен КПП с рамкой металлоискателя и столом охраны. Тамбур имеет ступень перед входом в актовый зал первого этажа. Высота ступени 0,15 м.</p>		<p>Края ступеней обозначены желтой полосой, с нарушением п. 6.2.8 – СП 59.13330.2020. (На проступях краевых ступеней лестничных маршей должны быть нанесены одна или несколько противоскользящих полос, контрастных с поверхностью ступени, как правило, желтого цвета, общей шириной 0,08 - 0,1 м., с отступом от края ступени на 0,03 м).</p>	<p>Текущий ремонт.</p>

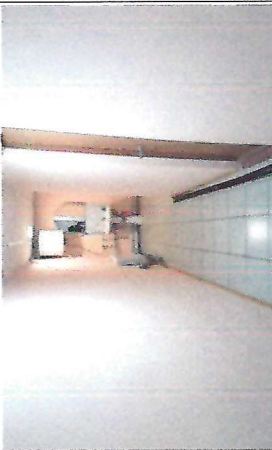
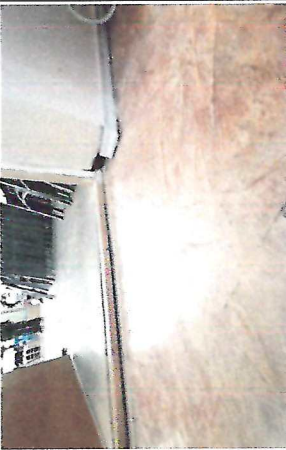
3.1	Коридор (вестибюль, зона ожидания, галерея, балкон)	есть	1.2	Коридор в здании один, к санитарно-бытовым помещениям, ширина 1,0 м. Пути движения в здании ровные, покрытие из линолеума и кафельной плитки.	ДЦ-В	При капитальном ремонте, необходимо ликвидировать междверные пороги и пороги дверных площадок. Необходимо демонтировать всю тактильную плитку на путях движения. Рельеф и высота рифов не соответствует ГОСТ Р 52875-2018, п. 8.2 - СП 59.13330.2020. При капитальном ремонте, тактильная плитка не восстанавливается, для инвалидов с нарушением зрения, будет оказана помощь сопровождения.	
				<div style="display: flex; justify-content: space-around;"> <div style="text-align: center;"> <p>№ фото</p> <p>Фото 8</p>

Наименование структурно функциональной зоны	Состояние доступности <*>(к пункту 3.4 Акта обследования ОСИ)	Приложение		Рекомендации по адаптации(вид работы) <*> к пункту 4.1 Акта обследования ОСИ
		№ на плане	№ фото	
Пути (путей) движения внутри здания (в т.ч. путей эвакуации)	ДП-И (О,С,Г,У), ДЧ-И (К)		8, 9	Текущий ремонт, капитальный ремонт.

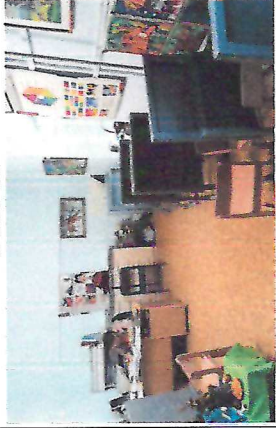
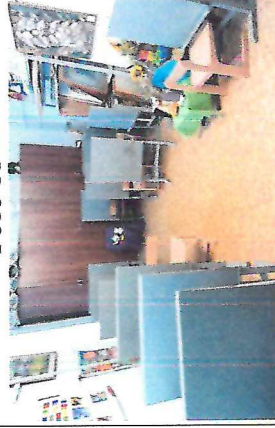
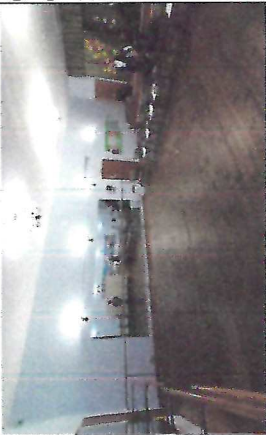
<p>Фото 11</p>	Кабинеты и классы для проведения занятий, площадью от 8,8 м2 до 23,5 м2. Актальный зал площадью 104,7 м2. Вестибюль площадью 29,6 м2. Помещения доступны для обучения детей с инвалидностью категории М1, М2 (слабовидящие), для инвалидов М3 и М4 (колясочники), доступны почти все помещения. Одно помещение возле сцены, имеет 3 ступени. Помещения расположены в	ДП-И (К, О, С, Г, У)	Для беспрепятственного прохода на сцену, эксперт рекомендует изготовить переносные сходни (инвентарный пандус). Параметры и конфигурацию инвентарного пандуса предложит эксперт, который составит эскиз и чертеж. Преподаватели и персонал школы, оказывают сопровождение и ситуационную помощь.	-

<p>Фото 13</p>  	<p>непосредственной близости от санитарно-бытового помещения и путями эвакуации.</p>		
--	--	--	--	--	--	--	--	--

Наименование структурно функциональной зоны	Состояние доступности <*> (к пункту 3.4 Акта обследования ОСИ)	Приложение		Рекомендации по адаптации (вид работы) <*> к пункту 4.1 Акта обследования ОСИ
		№ на плане	№ фото	
Зоны целевого назначения здания (целевого посещения объекта):				
Кабинетная форма обслуживания	ДП-И (О, С, Г, У) – не нуждается		10, 11, 13	Организационные решения
Зальная форма обслуживания	ДП-И (О, С, Г, У) – не нуждается		12	Организационные решения

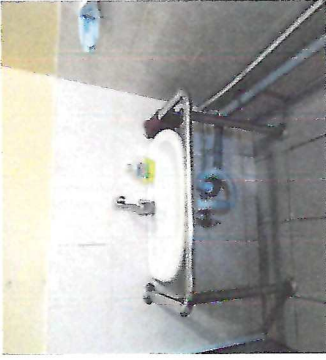
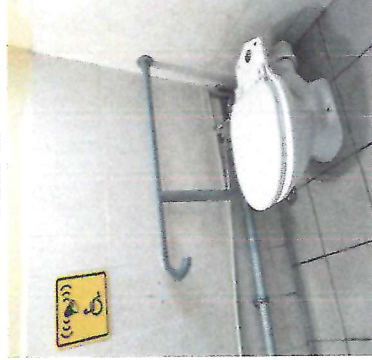
<p>Санитарно-бытовое помещение «универсального типа» расположено рядом с актовым залом. В санитарно-бытовом помещении покрытие из керамической плитки. Ширина помещения 2,10 м, глубина 1,60 м. Входная дверь шириной 0,90 м, порог дверей не превышает высоту 0,014 м.</p> <p>Унитаз высотой 0,40 м, нет откидного поручня.</p>	<p>ДП-И (О, С, Г, У)</p>	<p>Раковина имеет поручень по периметру раковины, который нужно демонтировать, и установить два поручня вертикального типа длиной 0,40 м. Рекомендация: унитаз необходимо поднять до высоты 0,46 – 0,48 м. Установить откидной поручень, в соответствии ГОСТ Р 51261 - 2017. Рекомендация: при переустановки унитаза, учесть свободное боковое пространство 0,80 м. При проведении работ, целесообразно пригласить эксперта.</p>	<p>Текущий ремонт</p>

Наименование структурно-функциональной зоны	Состояние доступности <*> (к пункту 3.4 Акта обследования ОСИ)	Приложение		Рекомендации по адаптации (вид работы) <*> к пункту 4.1 Акта обследования ОСИ
		№ на плане	№ фото	
Санитарно-гигиенические помещения	ДП-И (О, С, Г, У), ДЧ-И (К).	-	14, 15	Ремонт текущий.
